LOKACIJA: Kulturni krajolik Starogradsko polje

KONZERVATORSKA PODLOGA KULTURNOG KRAJOLIKA STAROGRADSKO POLJE

KNJIGA IV – RECENTNA IZGRADNJА

Zagreb-Stari Grad, listopad, 2015.

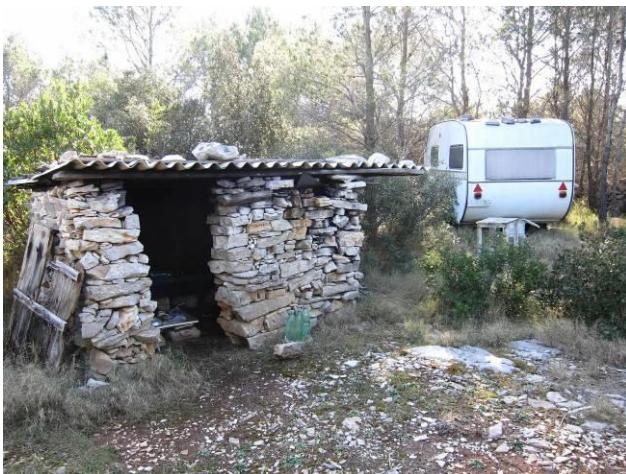
Slika 1 – improvizirani objekt od kamena i kamp-prikolica

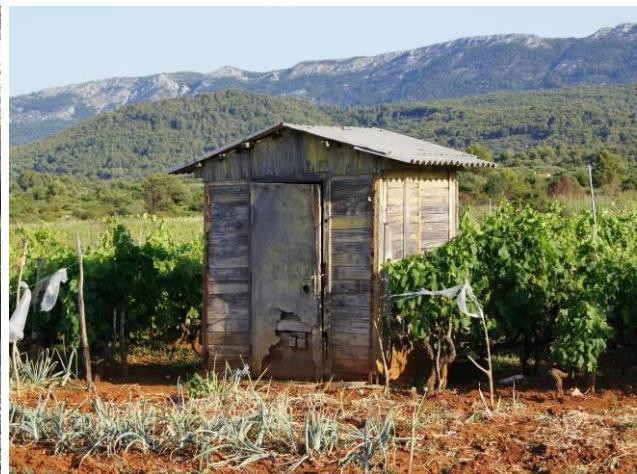
Slika 2 – spremište od dasaka u vinogradu

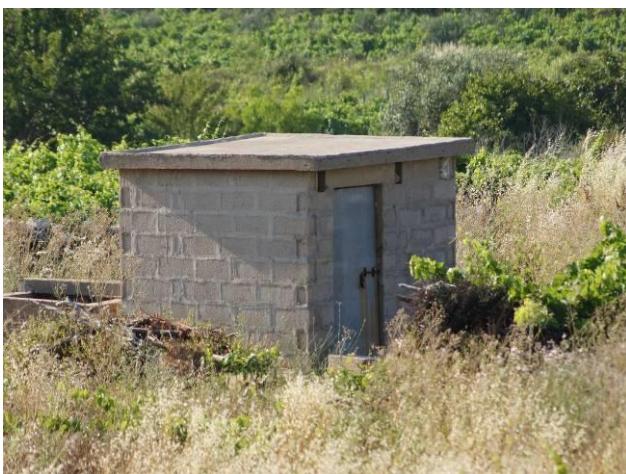
Slika 3 – spremište koje gabaritima i detaljima slijedi tradicijski tip s polovice 20. stoljeća

Iz tabličnog prikaza vidljivo je da se najveći dio potreba i dalje zadovoljava gradnjom malih objekata, s tim da se tipologija gradnje promjenila u odnosu na tradicijski graditeljski fond. Posebno je značajan jedan tip spremišta koji se kao model pojavio još u periodu prije 2. svjetskog rata i gradi se do danas: to je mala građevina pravokutnog tlocrta s ravnim betonskim krovom. Na neki način može se reći da je ovaj tip do danas postao glavni tip spremišta u Polju, zamjenivši *tezu* i *trim* i postavši napola dijelom etnograditeljskog inventara i krajobraza Polja, te zaradivši generički naziv *kućica*.

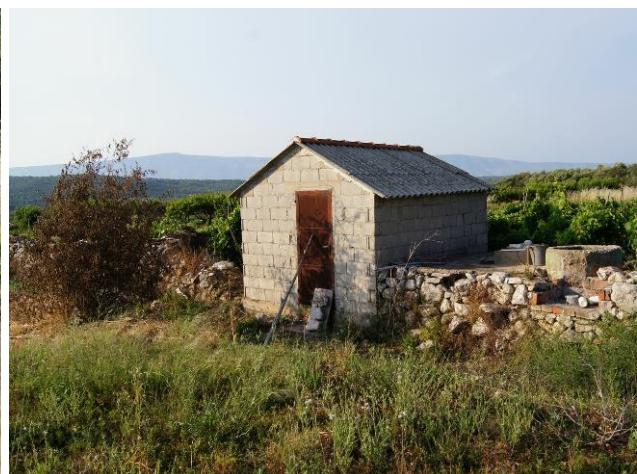
Slika 4 – spremište koje proporcijama slijedi tradicijski tip kućice

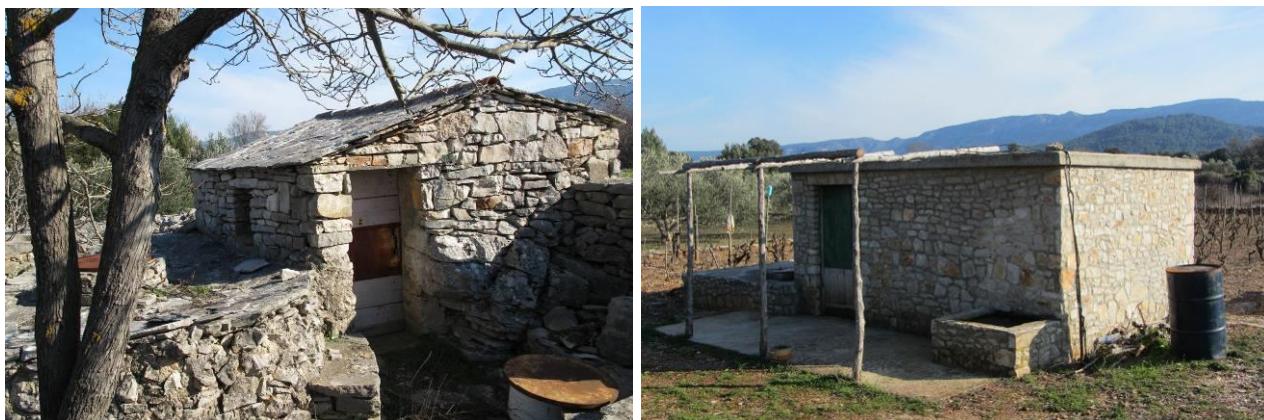
Slika 5 – spremište koje oblikovno slijedi tradicijski tip kućice, obloženo u kamen

Slika 6 – nešto veće spremište obloženo u kamen

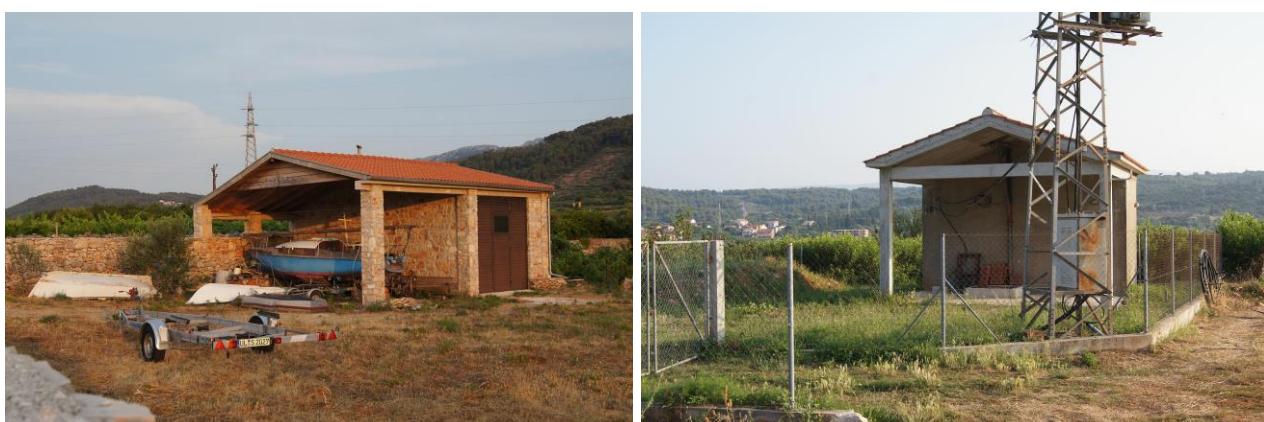
Slika 7 – skladište sa trijemom, površinom krova gotovo 100 m²

Slika 8 – slično oblikovana građevina crpne stanice vodovoda

Druga je vrsta spremišta nešto veća i recentnija, a odlikuju je veće dimenzije, te obično i veći ulaz zatvoren garažnim vratima. Uz takva spremišta-garaže na okućnicu se često mogu vidjeti deponirani građevni materijal, razne vrste otpada, vozila, plovila i strojeva. Takvi objekti nisu oblikovno ujednačeni, u rasponu od čisto utilitarnih (blokete, ravna betonska ploča) do estetski ambicioznijih (obloženih kamenom, sa dvostrešnim krovom itd.). U nekoliko primjera krov se produžava u nadstrešnicu iznad ulaza. U tu grupu objekata oblikovno spada i crpna stanica vodovoda blizu Staroga Grada.

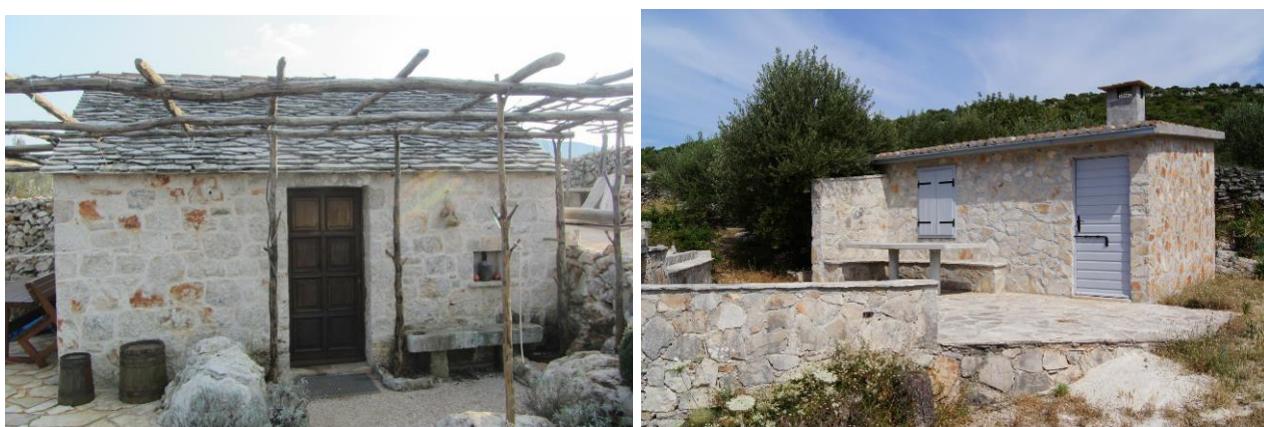
Slika 9 – primjer kućice dvostrešnog krova veličine cca 25 m²

Slika 10 – primjer kućice jednostrešnog krova veličine cca 25 m²

U novije vrijeme pojavio se i tip kuće prizemnice u rasponu veličine od 20-70 m², koja osim funkcije spremišta omogućava i povremeni boravak. Izgledom se kreću od raznih improvizacija, dogradnji na prvotna spremišta i slično, do estetski ambiciozno građenih kućica obloženih zidanim kamenom.

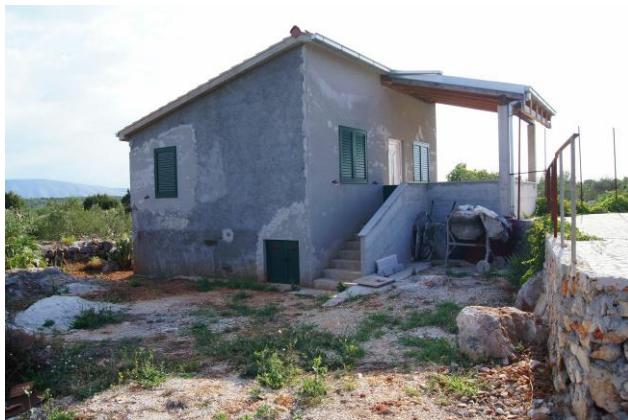
Slika 11 – primjer loše oblikovane kuće površine cca 40 m² u središnjem prostoru Polja

Oblikovno se ove potonje naslanjaju na *stojnu kuću* u sklopu *stana*, kakve su se inače gradile pretežito u brežuljkastim dijelovima dalje od naselja, s tim da ovih recentnih imma daleko više u središnjem dijelu Polja gdje tradicijski nisu bile osobito prisutne. Krovovi su im isto raznorodni, uglavnom betonske konstrukcije, a može se primijetiti da su i kod onih estetski ambicioznijih kosi krovovi često sa konzervatorskog stajališta premalih nagiba. Ove kućice često uz sebe imaju i manji pomoćni objekt u funkciji spremišta ili skloništa za životinje. Na području Polja otprilike dvije ovakve kućice služe za stalno stanovanje, a u nekoliko se sezonski se obavlja ugostiteljska turistička djelatnost. Uz takve kućice redovito je izgrađeno vanjsko ložište, te uređen prostor za sjedenje na otvorenom natkriven barem pergolom, često i nadstrešnicom.

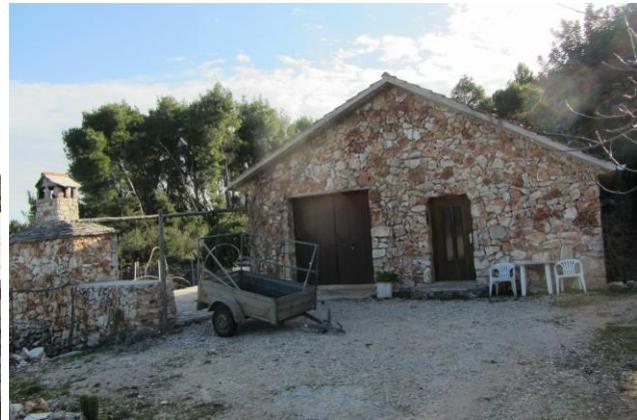
Slika 12 – primjer loše oblikovane kuće (unatoč oblaganju kamenom) površine preko 70 m² na rubu Polja

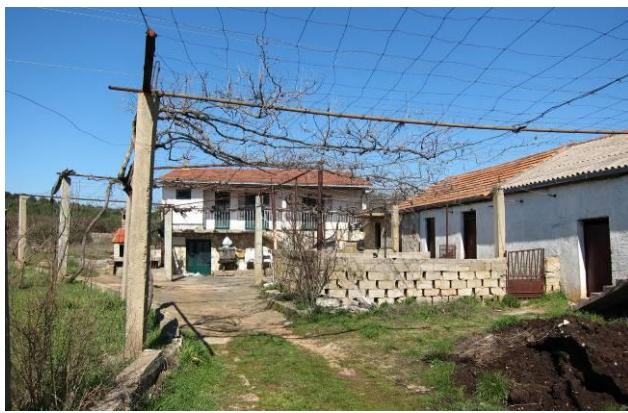
Slika 13 – gospodarsko-stambeni kompleks na Močama

Na prostoru obuhvata postoji nekoliko građevnih sklopova nastalih rekonstrukcijom starih stanova, ili izgradnjom na praznom prostoru.. Najstariji među njima nalazi se na području zvanom Moče, a sastoji se od stambene katnice i niza pomoćnih objekata prizemne veličine. Građen je nakon 1968., po građevnim stanju i tipu procjenjuje se da je veći dio građen prije 1990-ih u nekoliko sukcesivnih dogradnji. Noviji sklopopi ambicioznije su građeni, očito sa željom da se na neki način simulira izgled tradicijskog sklopa radi vlastite preferencije investitora i/ili bavljenja turizmom, no bez konzervatorskog nadzora. Među njima se svojom funkcijom i položajem ističu tri: jedan uz 1. kardo antičke parcelacije Polja na predjelu Rugonji donji, posebno uočljiv zbog svog položaja na ravnom dijelu Polja i intenzivne ugostiteljske funkcije u

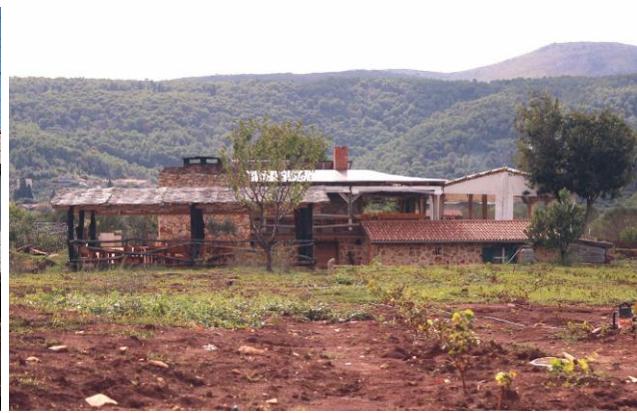
Slika 14 – gospodarsko-turistički kompleks na predjelu Rugonji donji

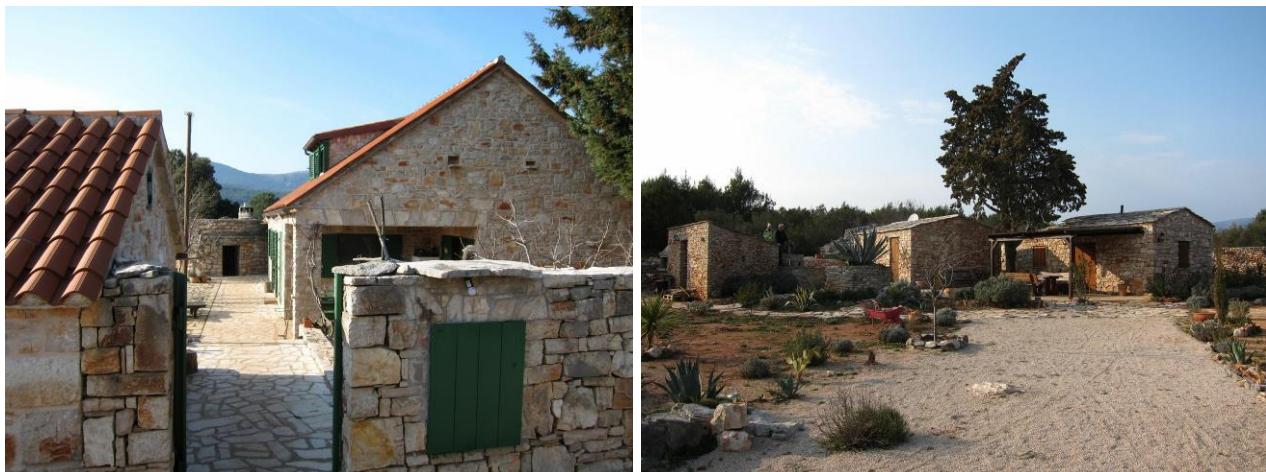
Slika 15 – kompleks nastao nadogradnjom starog stana na predjelu Rašnik

Slika 16 – kompleks nastao prigradnjom na stari stan na predjelu Teveinci

sezoni, te dva u sjevernome brežuljkastom dijelu na predjelima Teveinci i Rašnik koji se ističu zbog svog položaja uz relativno prometne 2. kardo, odnosno 4. kardo, te jer se koriste i za stalno stanovanje, a na okućnicama imaju manje bazene.

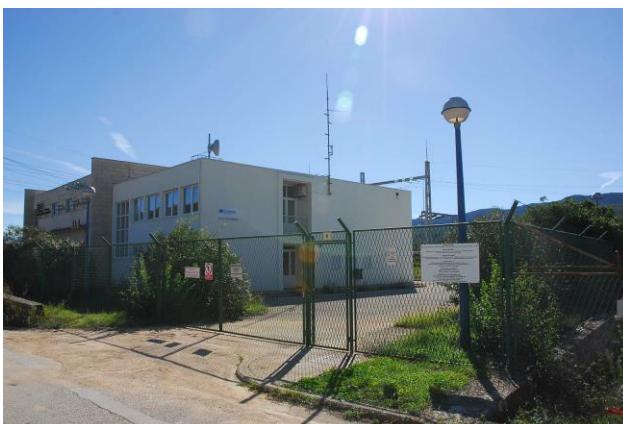
Slika 17 – zgrada 110/35 kV trafostanice kraj Staroga Grada

Kao najznačajniji zahvati izvan građevinskih područja ističu se trafostanica 110/35 kV i 35/10(20) kV u neposrednoj blizini vinarije u Starom Gradu, te uzletno-sletna pista sa manjom aerodromskom kućicom u središtu Polja.

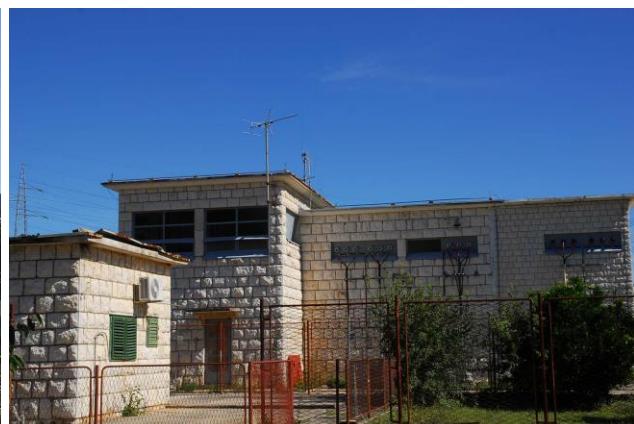
Slika 18 – zgrada 35/10(20) kV trafostanice kraj Staroga Grada

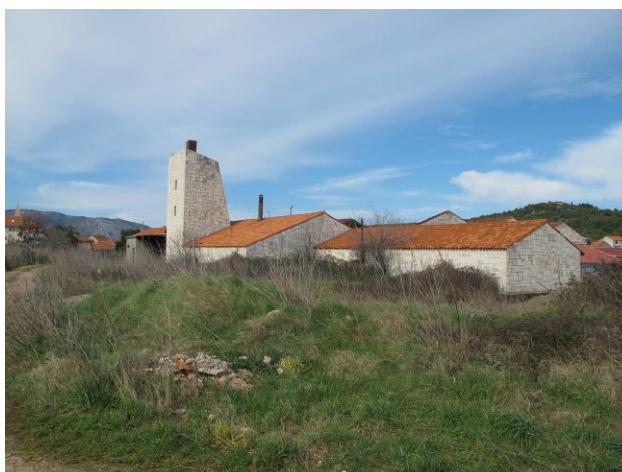
Slika 19 – zgrada Vinarije u Starome Gradu

Unutar građevinskih područja do danas je izgrađen niz građevina poslovne, proizvodne, stambene i drugih namjena. Arhitektonskom kvalitetom ističe se zgrada Vinarije u Starome Gradu, građena 1949.-1951., od srpnja 2015. godine preventivno zaštićena kao kulturno dobro. Neizgradeni rubni dijelovi građevinskih područja uglavnom su, osim pojedinačnih manjih građevina, karakterom i namjenom ostali sukladni karakteru Polja.

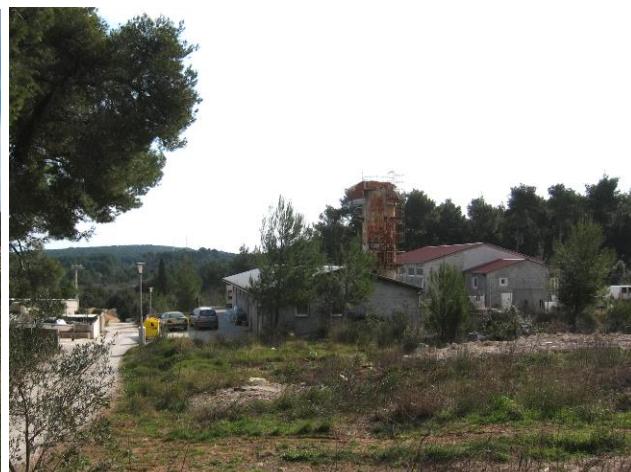
Slika 20 – proizvodna zona u Vrbanju

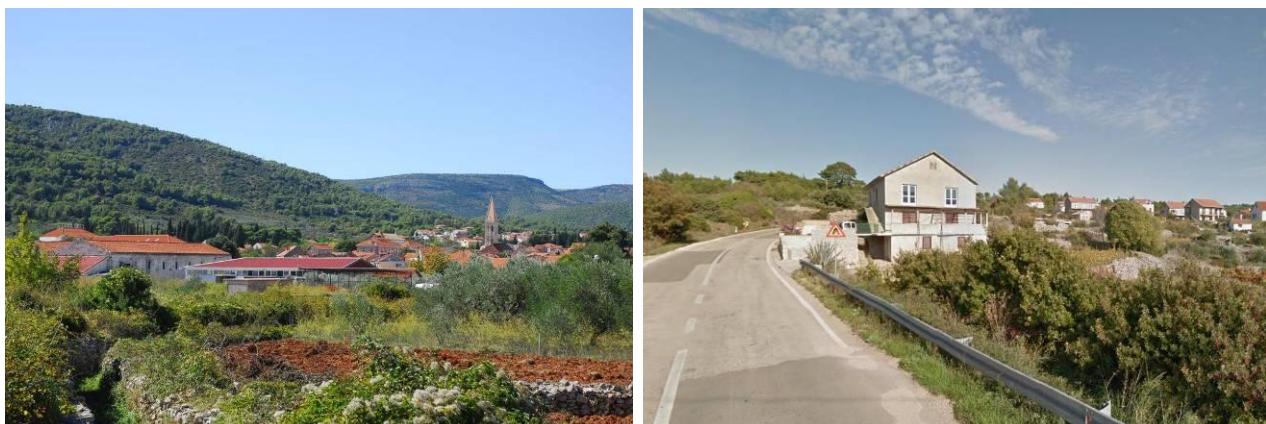
Slika 21 – pogled na Stari Grad iz Polja

Slika 22 – pogled na Vrbosku s granice obuhvata zaštite. Kuća u prvom planu je iznimno unutar obuhvata.
